高速道路休憩施設におけるお手洗いの改修後評価

本稿では、「より快適」「より便利」「より楽しい」お手洗いをコンセプトに改修が行われた東名高速道路日本平パーキングエリア(以下、日本平 PA)のお手洗いを対象に、改修のコンセプトが利用者や管理者に正しく伝わり、評価されているかについて、種々の手法を用いて検証したので、その結果を報告する。

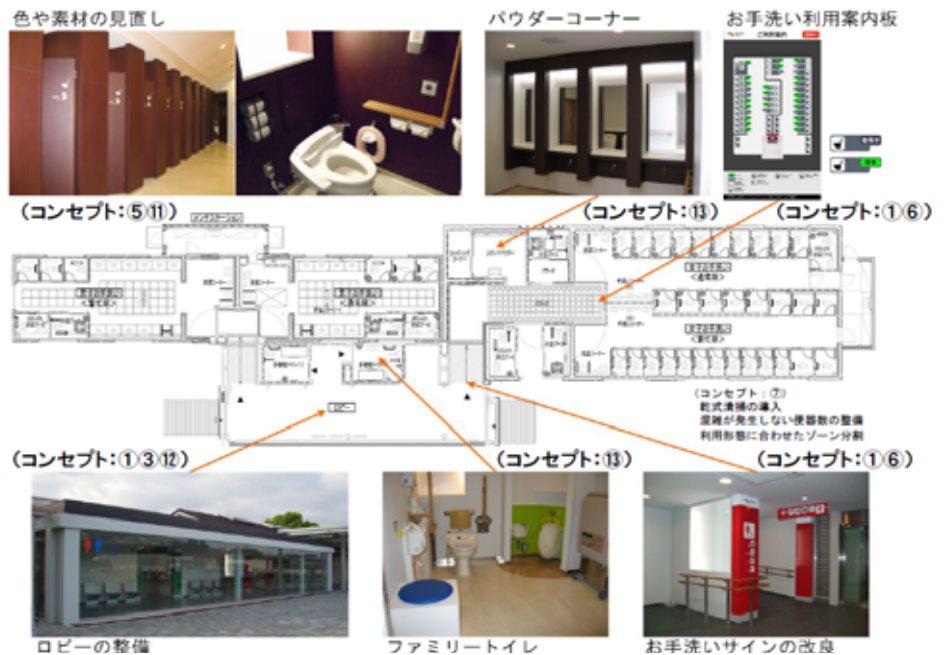
図2 日本平 PA（下り）のお手洗い施設の平面図と主な改修点

日本平 PA には下り線に1ヶ所、上り線に2ヶ所のお手洗いがあり、それら全てが2008年4月に改修された。改修は表1に示す整備コンセプトに基づき行われたものであり、主に改修された点は下記の通りである。

- ・ インテリア改修(色・素材・照明の見直し)
- ・ ロビー空間の整備
- ・ ファミリートイレ・パウダーコーナーの設置
- ・ サイン計画の改修
- ・ 乾式清掃の導入
- ・ 閑散期・繁忙期に対応した分割可能なレイアウト

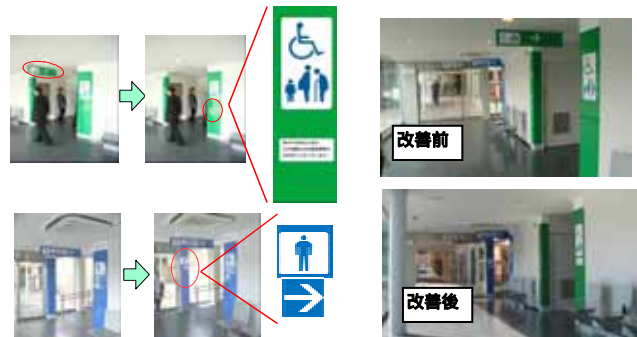
図10 サイン計画の改善

以上の結果を踏まえ、図10に示すサイン計画の改善を行った。男性トイレと多目的トイレのサインを明確に区別させるため、多目的トイレの入口壁付サインに案内を追加し、ロビー天吊りサインを撤去、さらに男子トイレの入口壁付サインにピクトを追加した。

この改善策を施した後に同様に動線解析を行ったところ、誤って多目的トイレに侵入する人が半数程度に減少していることが確認された。しかし、完全に解消したわけではないため、さらなる改善を検討する必要がある。
